国道 318 线林芝至拉萨公路改造工程（墨竹工卡至拉萨段）是“国道 318 线林芝至拉萨段公路改造工程”的重要组成部分，是其终点段。墨竹工卡至拉萨段未利用原国道 318 的路基，原国道 318 在翻修后继续使用，墨竹工卡至拉萨段与国道 318 大部分路段并行。墨竹工卡至拉萨段起于墨竹工卡县城东，向西北绕县城而过，而后向西南沿拉萨河布线，经章多乡、塔杰乡、达孜县至拉萨市城关区蔡公堂乡。公路全长 57.64km，双向四车道，设计速度 80km/h。

2018 年 10 月 8 日，西藏自治区重点公路建设项目管理中心委托我公司中环联新（北京）环境保护有限公司进行国道 318 线林芝至拉萨公路改造工程（墨竹工卡至拉萨段）竣工环境保护验收调查。我公司在认真研究了本段工程的有关设计及施工资料，对工程现场进行了实地踏勘、调研，并委托西藏中测凯乐环境监测有限公司对项目区域质量现状与污染排放进行了监测。在上述基础上，编制完成了《国道 318 线林芝至拉萨公路改造工程（墨竹工卡至拉萨段）竣工环境保护验收调查报告》。

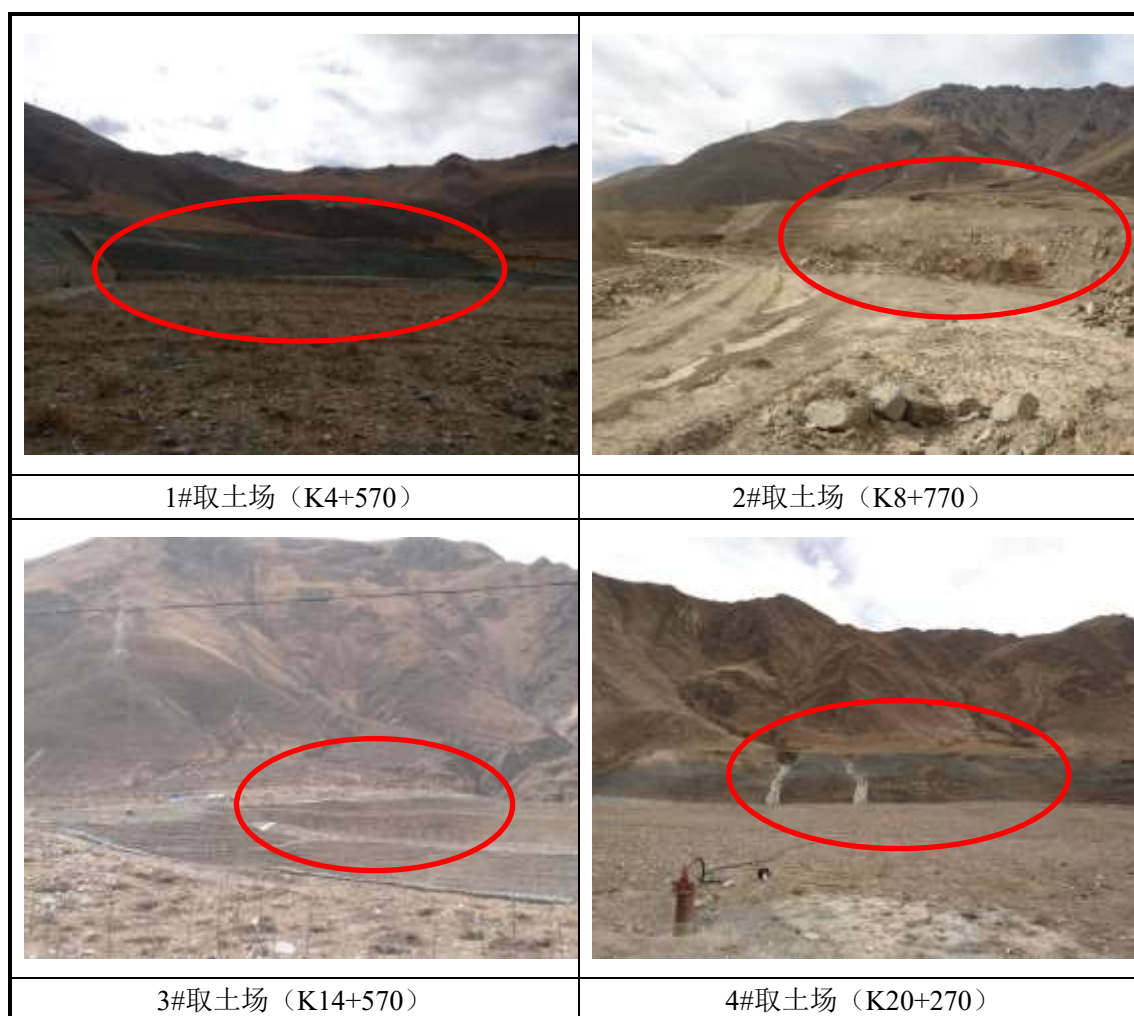
图 5.2-1 取土场恢复现状

根据现场调查，全线实际设置取土场 8 处，占用林地 33.67hm²，环评阶段设置取土场 10 处。取土场采取了梯级边坡及平整绿化，生态袋等恢复措施，其中 K20+270（设计桩号 K4592+300）、K34+140（设计桩号 K4578+300）、K46+940（设计桩号 K4565+500）3 处取土场按环评时要求取消，K8+770（设计桩号 K4603+800）处取土场使用结束平整后被其他项目继续利用。8 处取土场设置均已获得环保局同意，见附件 17。本段工程取土场恢复情况见表 2.4-6 及图 5.2-1。

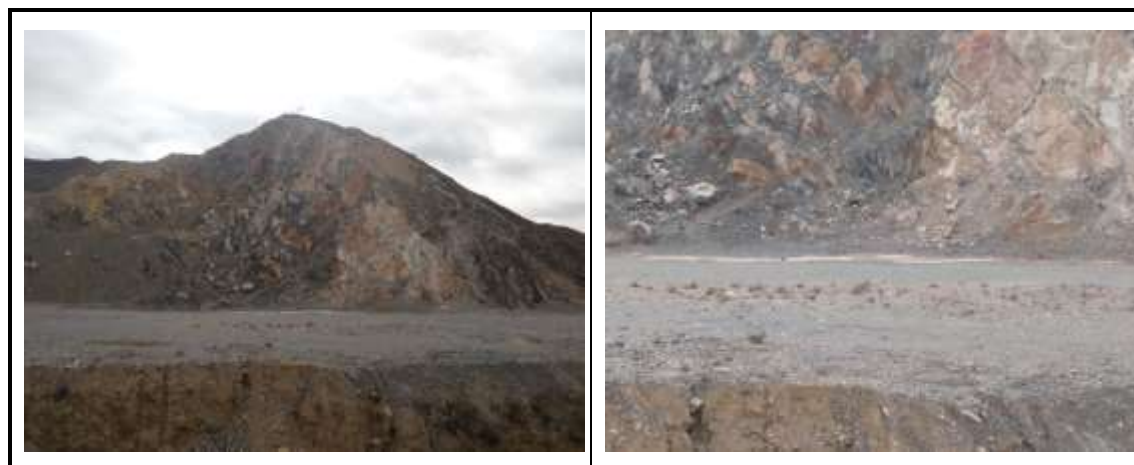
图 5.2-2 石料场（K32+440）用地恢复情况

根据现场调查，全线实际设置石料场 1 处，利用裸露的石山取石料，其情况见表 2.4-7。环评时 3 处石料场 K9+506（设计桩号 K4603+066）、K23+755（设计桩号 K4588+817）、K31+572（设计桩号 K4581+000）全部取消。

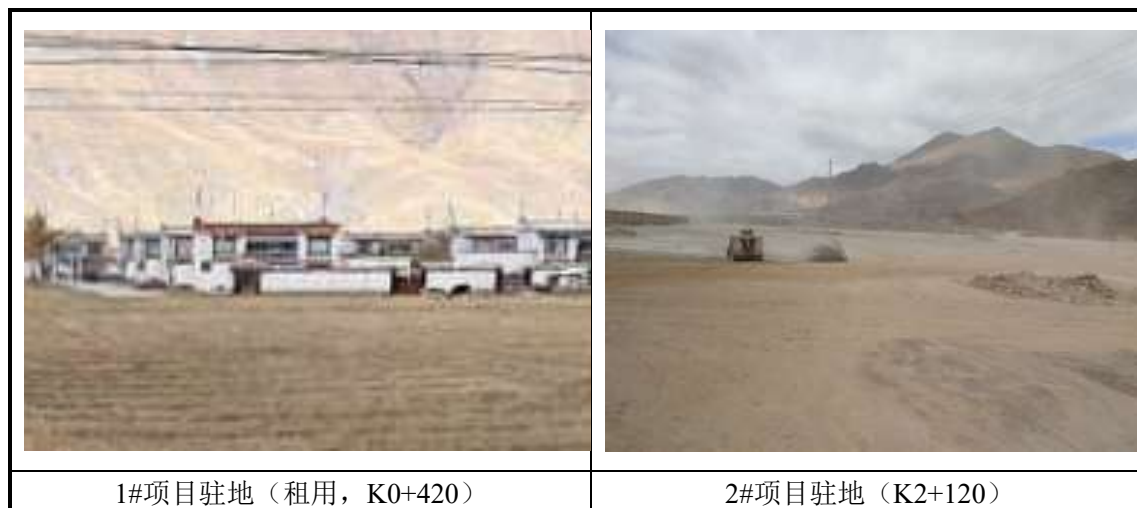
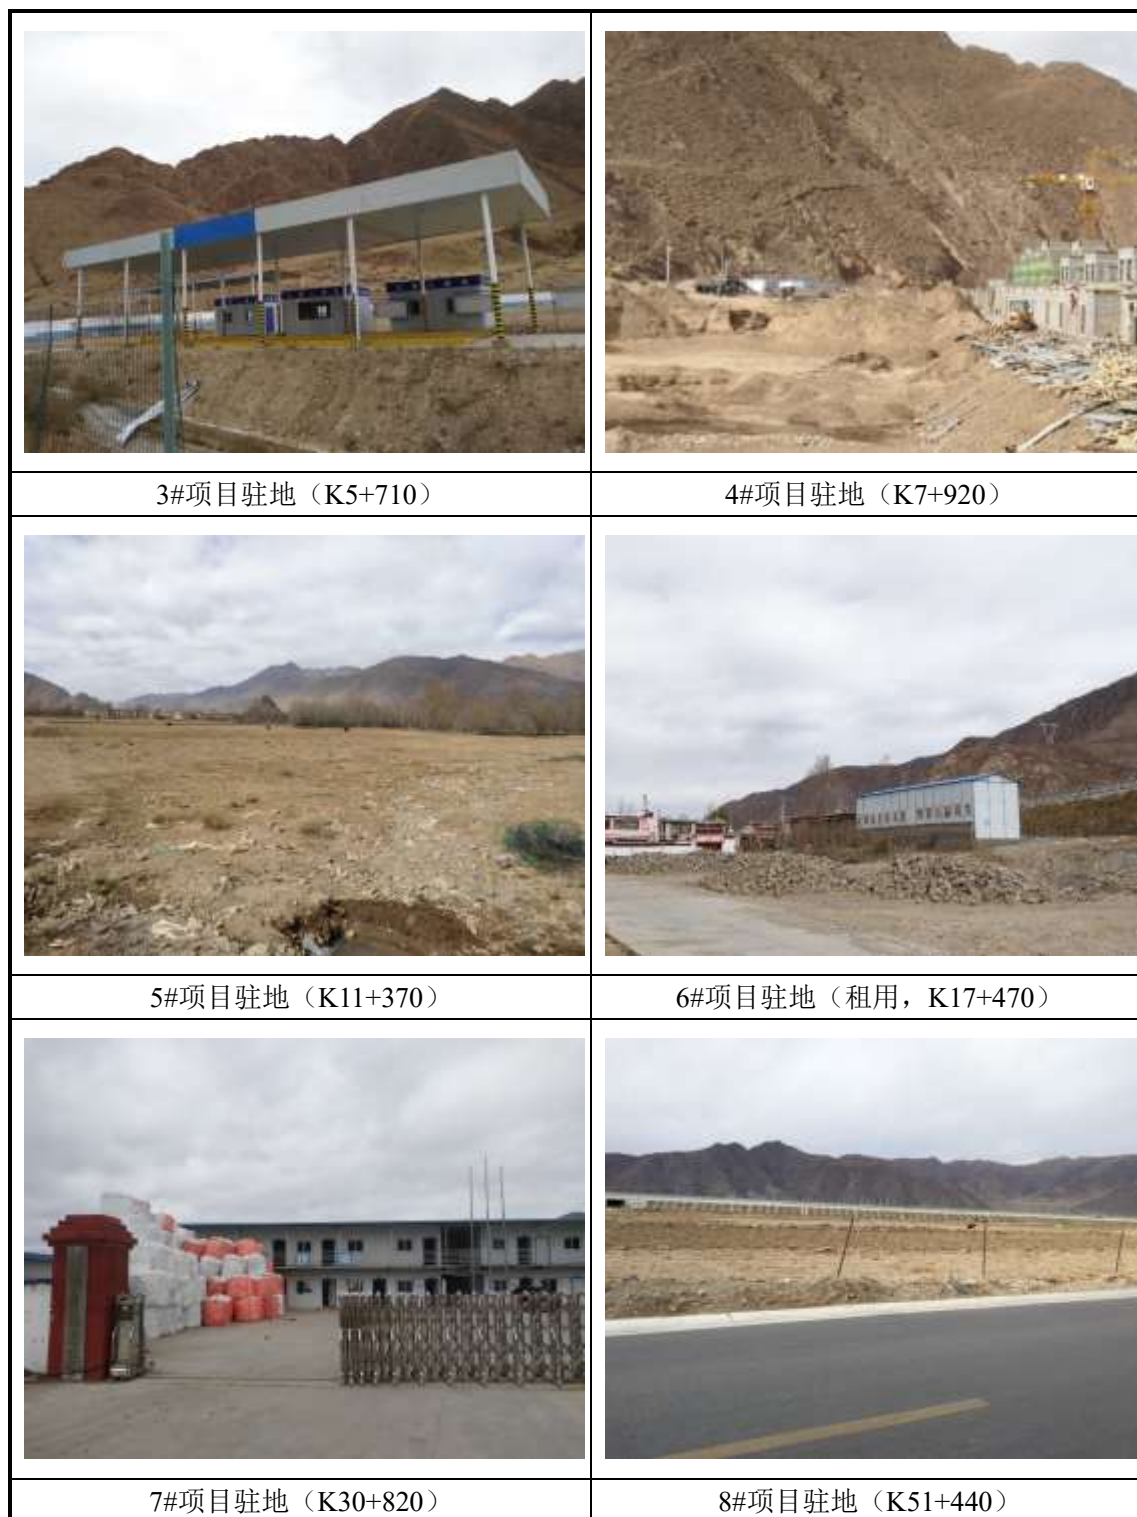
图 5.2-4 项目驻地用地恢复情况

全线共设有 8 处项目驻地，其中 1#与 6#项目驻地租用当地场地，用还归还，3#项目驻地被利用为治超检查站，7#项目驻地移交地方继续使用，其余 4 处项目驻地已平整复耕。其调查情况见表 2.4-9 及图 5.2-4。

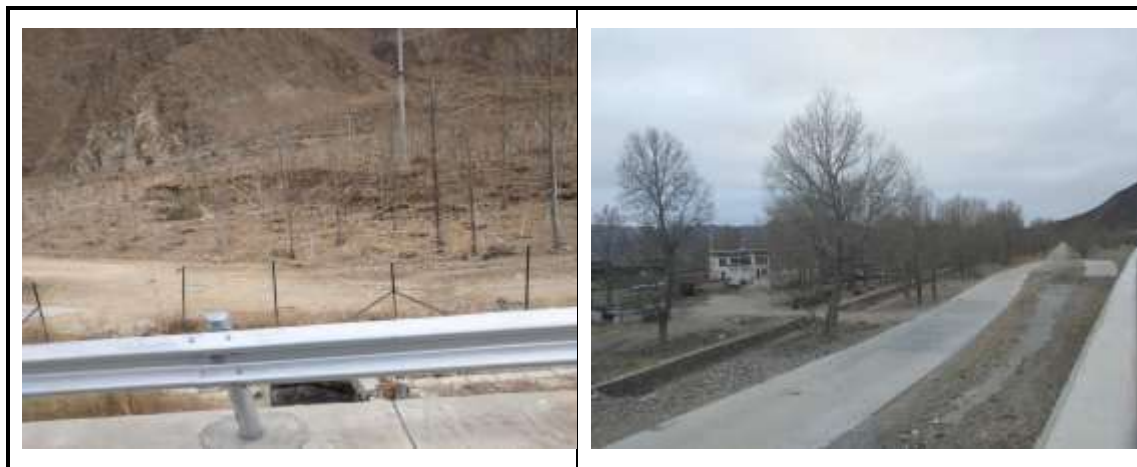
图 5.2-5 施工便道

本段工程主要沿现有 G318 走廊带布线，项目沿线施工便道尽可能利用 G31 及当地乡村道路，减少新开施工便道，施工期间，部分路段利用上述道路，部分路段需新增部分施工便道。据现场调查，全线共计新建施工便道 118.2km，占地

81.96hm²，其中 6km 绿化恢复，52.52km 作为村道继续由当地村庄使用，59.68km 进行了复垦。具体见表 2.4-10。

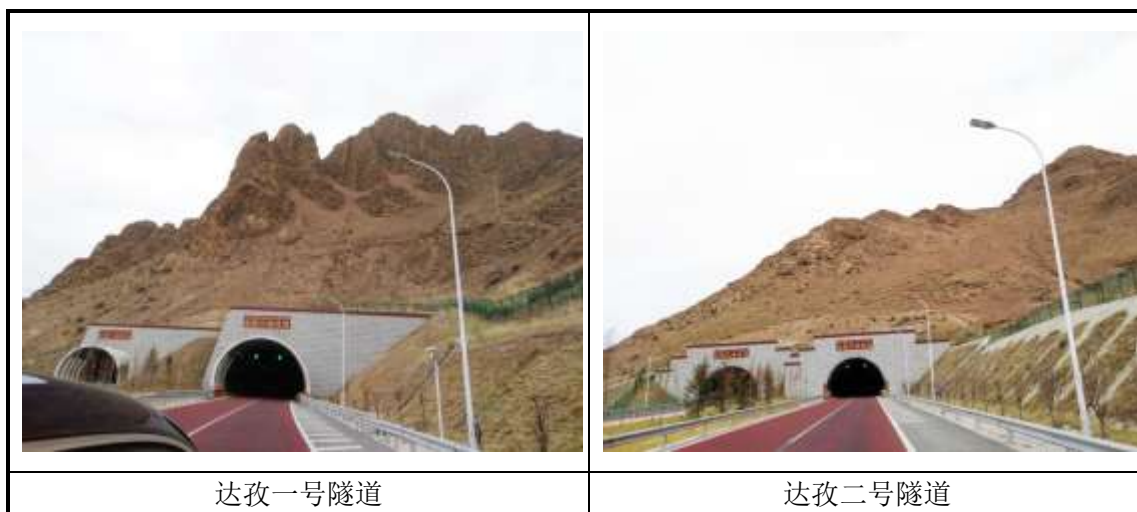
图 5.2-6 隧道上方植被恢复情况

项目施工期间避开了地下水补给源，制订了隧道防排水方案，并做好了施工涌水封堵工作。施工时未中断水源，未打穿地下含水层，隧道出水量得到了有效控制，产生涌水量较小，对隧道上方植被影响较小。隧道上方植被现状，见图 5.2-6。

达孜一号隧道

达孜二号隧道

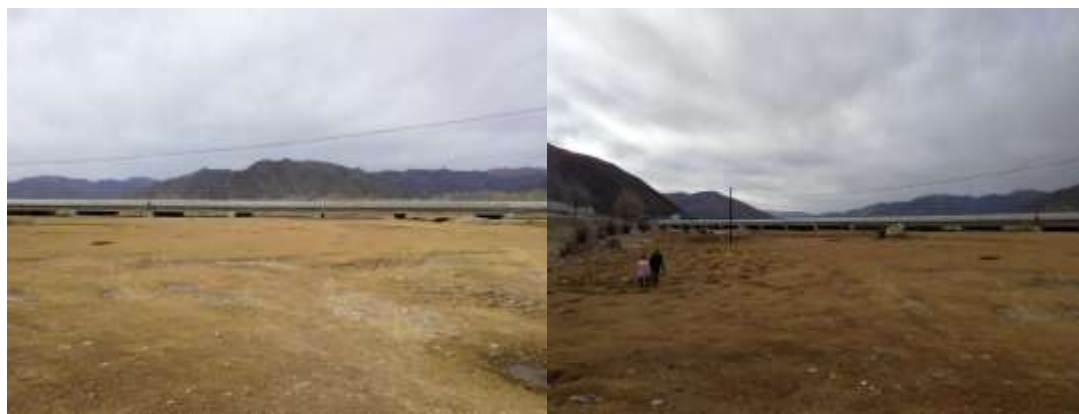
图 5.3-3 甲玛湿地现状

基本以桥梁的形式跨越流经甲玛湿地内的大小河沟；工程以路基穿越湿地的路段约 700m。工程占压湿地植被约 0.6hm²，主要为退化的嵩草草甸，导致生物量损失 3.6t。

在工程实施过程中加强施工管理，划界施工，严禁越界占压湿地植被；同时，在施工前对表层草皮进行剥离，并就近回填湿地低洼处，施工结束后对桥下土壤撒播了草籽进行绿化恢复。

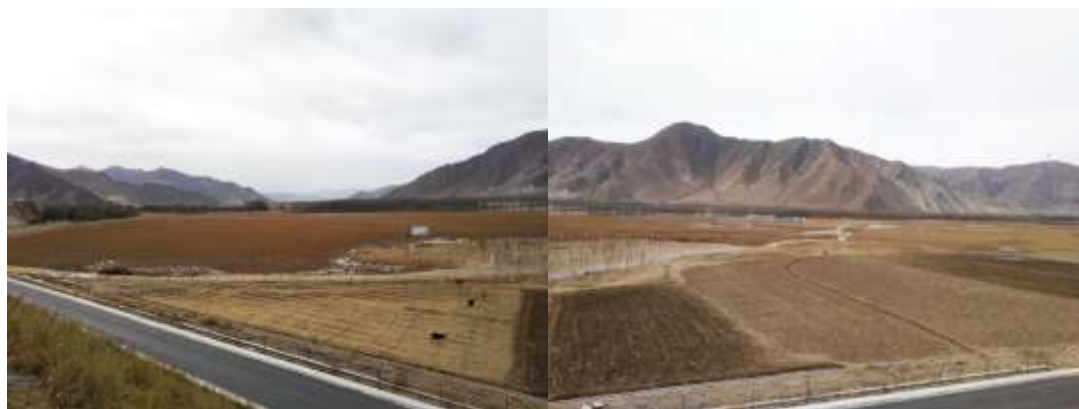
图 5.3-5 巴嘎雪湿地现状图

由于工程与巴嘎雪湿地中间有现有国道 318 相隔，工程不占压巴嘎雪湿地范围，对巴嘎雪湿地影响相对较小。但是工程在 K18+270 处有深挖方路段 150m。路基施工及土石方开挖可能对赤麻鸭、斑头雁等鸟类有一定影响。但是深挖方路段较短，施工时间较短，对巴嘎雪湿地内鸟类的影响是短暂的，施工结束后，其影响随之消失。

施工过程中建设单位对施工人员加强教育，严禁施工人员进入巴嘎雪湿地内捕杀鸟类、拣鸟蛋、捣毁鸟巢，以减少施工活动对鸟类的影响。

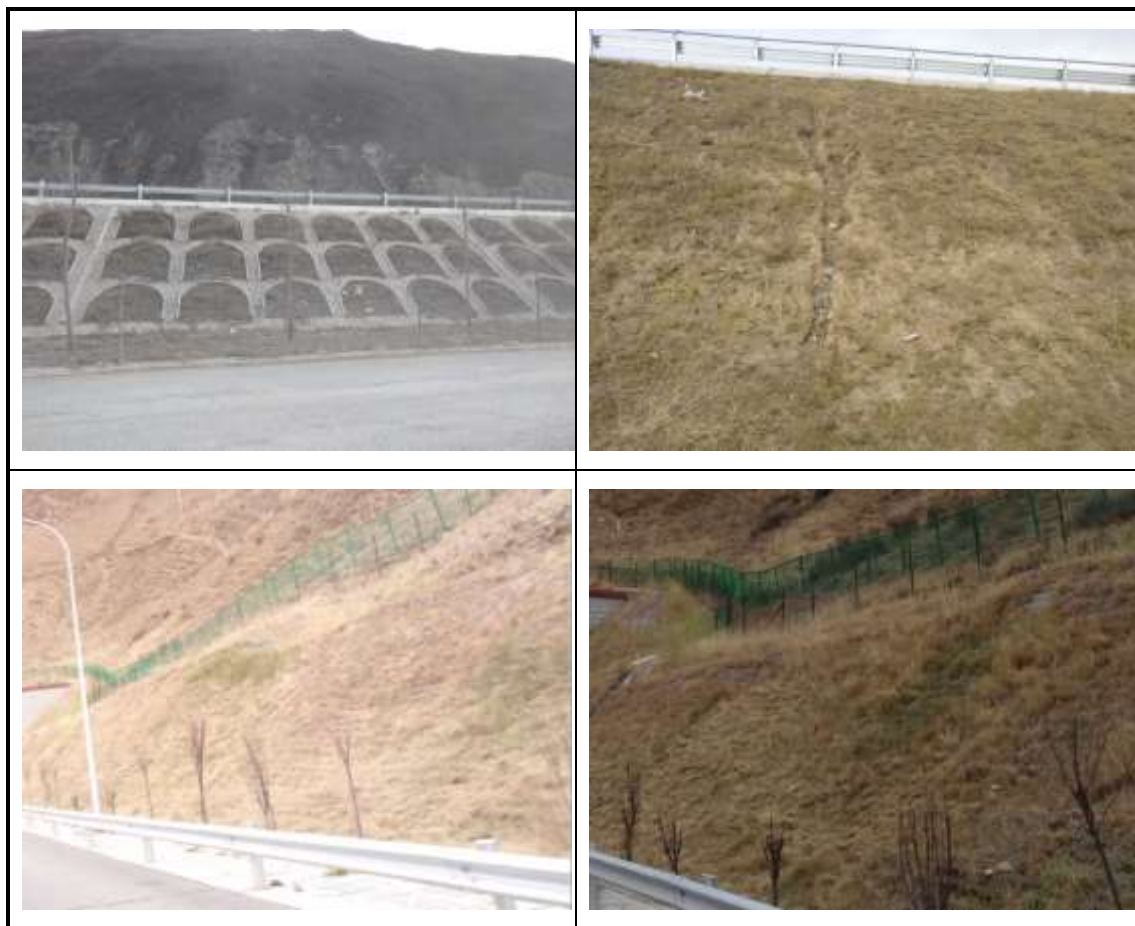
图 5.3-6 公路沿线边坡绿化

针对当地的地理环境、气候特征以及边坡不同的土质情况，遵循适地适时的原则，对上边坡的植被进行设计，使其植物更加丰富，同时与周边的环境相融合。在“灵活自然、因地制宜、顺势而为”的指导方针下，保护坡面，稳定路基，减少水土流失同时丰富公路景观。

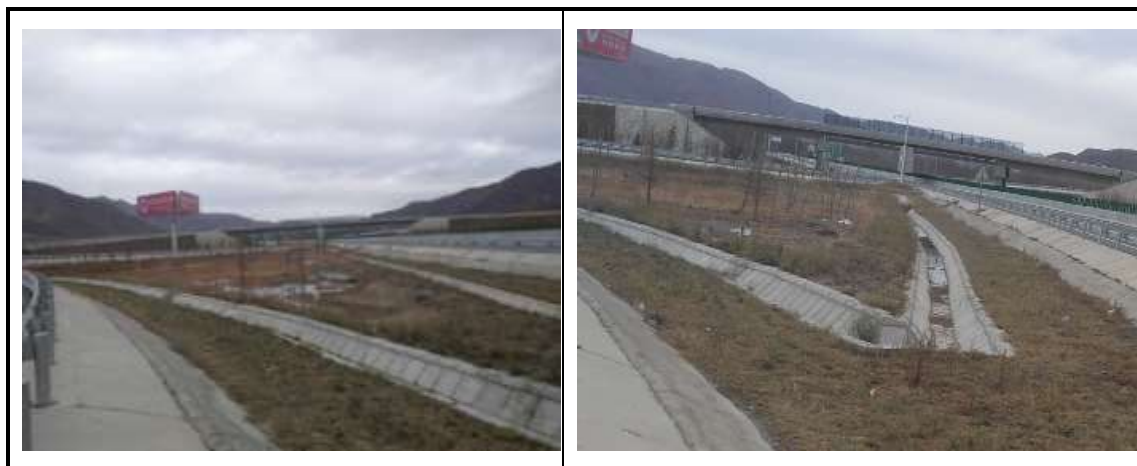
图 5.3-7 公路互通区绿化

墨竹工卡互通为单喇叭互通，互通采用的植物为藏川杨、北京杨、白柳等。应用适地适树原则，打造藏地景观。达孜西互通在景观设计上主要采用的植物为适应于当地的耐寒耐旱植物品种，为云杉和藏川杨等。

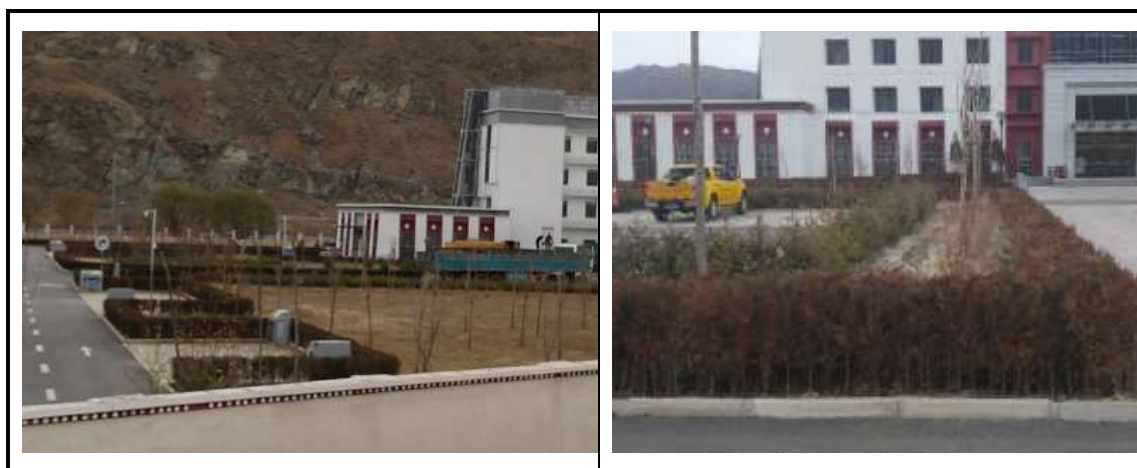
图 5.3-8 公路房建区绿化

房建区的绿化景观应首先满足其功能要求，在入口处选择姿态优美、叶色鲜艳的树种起提示作用；在停车场周围可选用树干通直、树形开展的乔木，形成一定的绿荫，使车辆免受曝晒；在面积较大的绿地或重点地段可有花卉组合，并可供司乘人员休息和观赏。在树种选择上，可采用一些较高档具有观赏价值的园林树种，以观花小乔木和色叶花灌木为主，营造具有生活气息的园林环境。区内植物无毒、无异味，并需要有花香、花色。种植设计以庭院式绿化手法为主，形式开敞，乔、灌、草相结合，自然式种植，形成层次丰富的植物景观，做到“终年常绿、四季有花，错落有致、色彩丰富”。

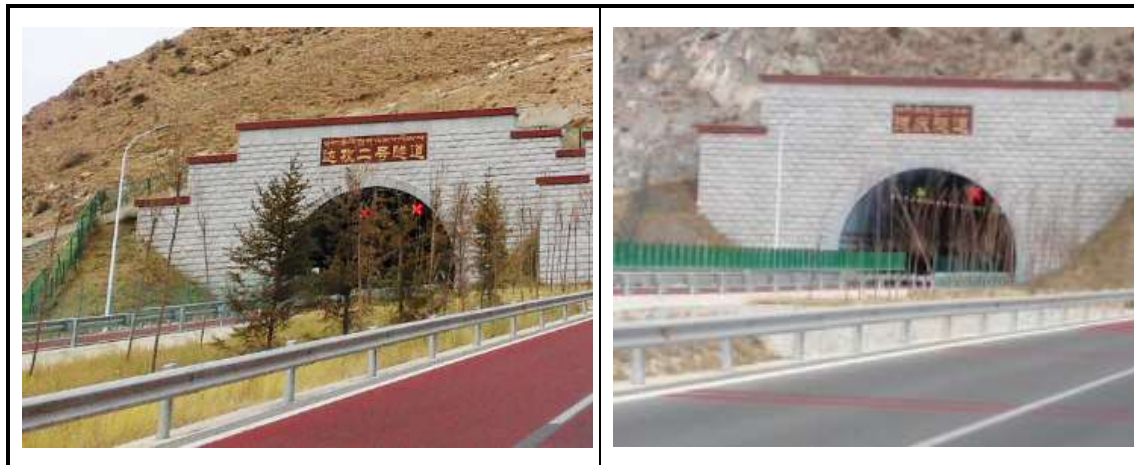
图 5.3-9 公路隧道口分离式路基中间带绿化

隧道景观设计出于顺应生态保护的需要，在保证安全的前提下，以生态恢复为主。隧道出口分离式路基中间带进行了专门的绿化设计。分离式路基中间带在司乘人员的视线中占有较大的比例，在整个景观中占有重要的地位，也是最容易

展现出整条路的景观效果和景观品质的区域。设计中首先要满足防眩以及诱导视线的要求，绿化设计选择大量乡土树种，主要以藏川杨、云杉、柳树等形成季相变化丰富的自然生态群落。

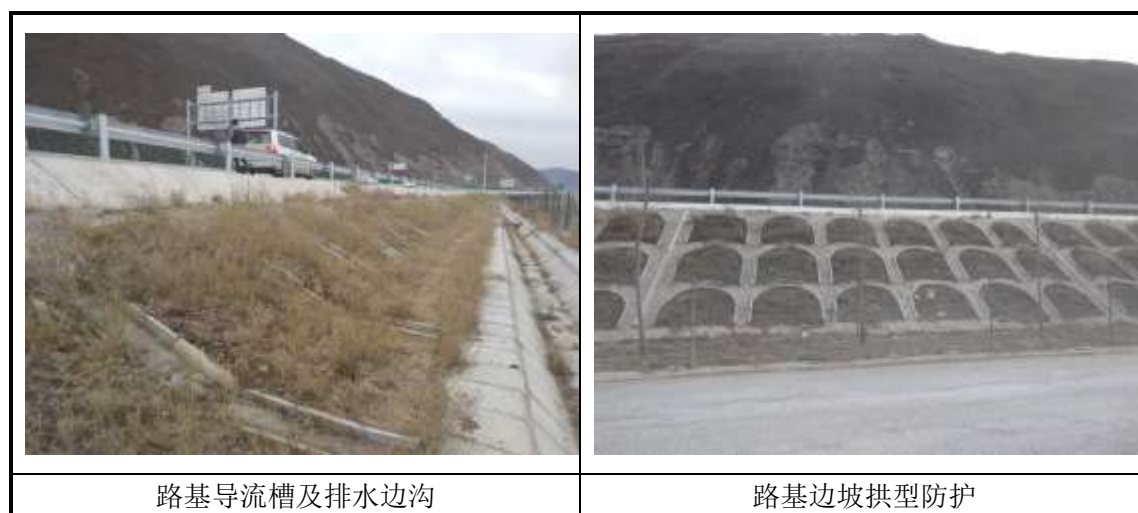
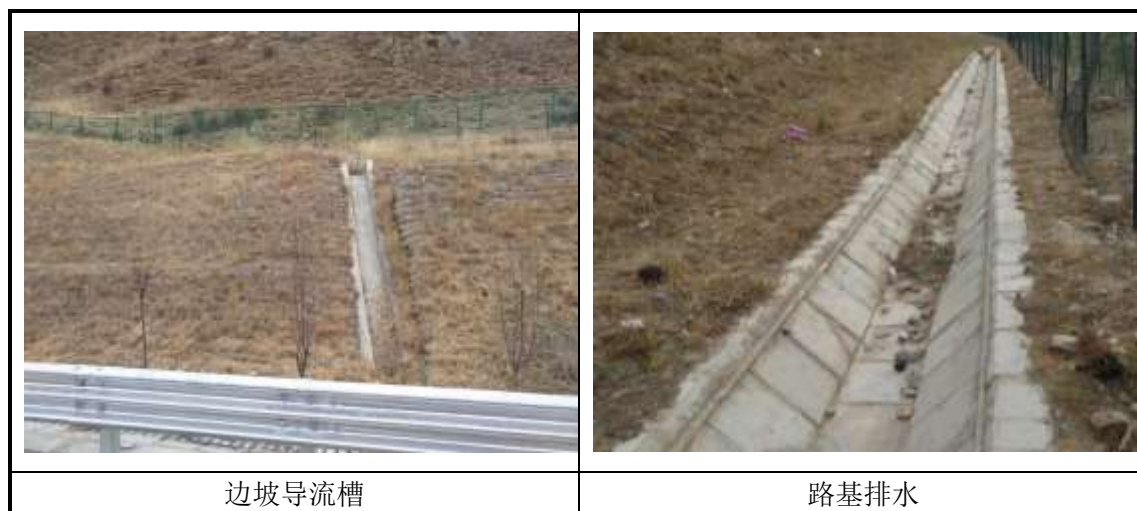
图 5.4-1 沿线边坡防护及排水工程

路面排水设施主要由路拱横坡与路线纵坡在其表面自然排至边沟或排水沟内，汇水量大路段在边坡设置纵向排水沟，减少对边坡防护的冲刷。

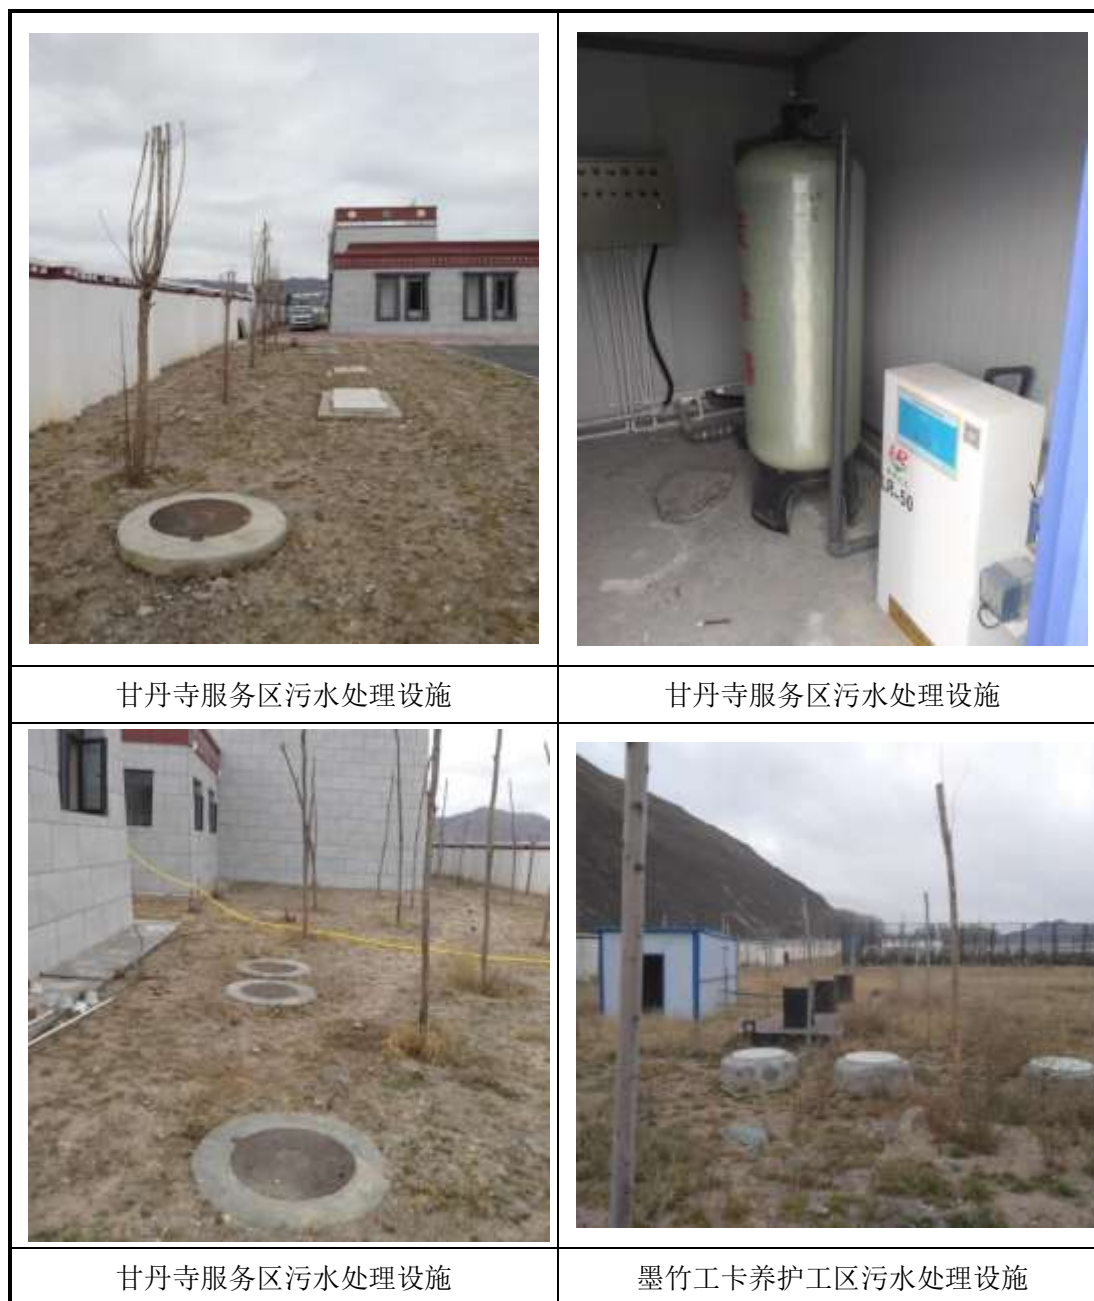
图 6.3-2 服务区和养护工区污水处理设施照片

甘丹寺服务区、墨竹工卡养护中心、公路管理局分别建设有污水处理设施对生活污水进行处理。现状监测结果表明，污水处理设施出水水质达到《污水综合排放标准》(GB8978-96)中的一级标准。可见，沿线污水处理设施的处理工艺有效，处理能力满足生活污水处理的需要。运营中期甘丹寺服务区工作人员和来往人员污水产生量约 $2.7\text{m}^3/\text{d}$ ，污水处理能力为 $10.0\text{m}^3/\text{d}$ ；养护中心污水产生量约 $4.1\text{m}^3/\text{d}$ ，污水处理能力为 $5.0\text{m}^3/\text{d}$ ；沿线站场污水处理设施处理能力能满足要求。

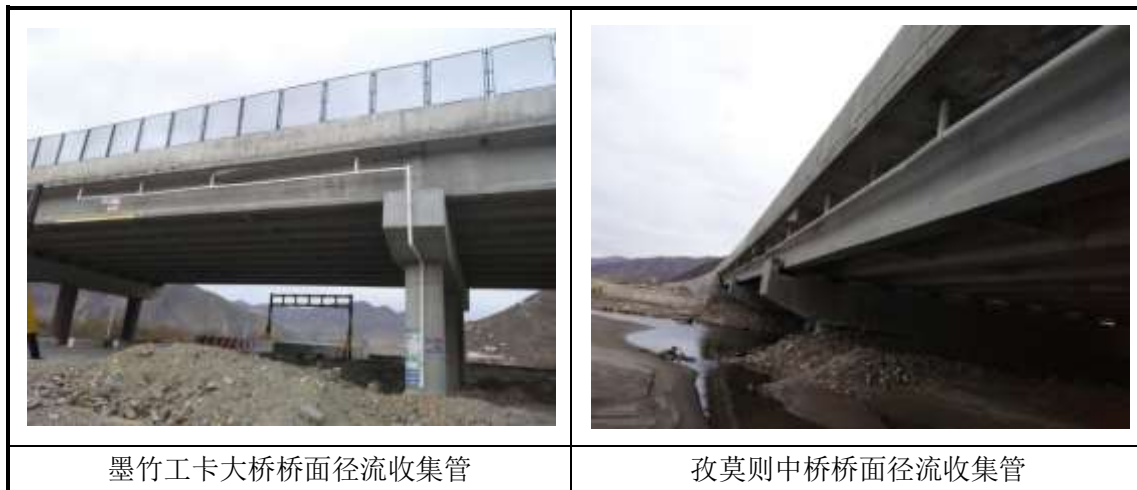
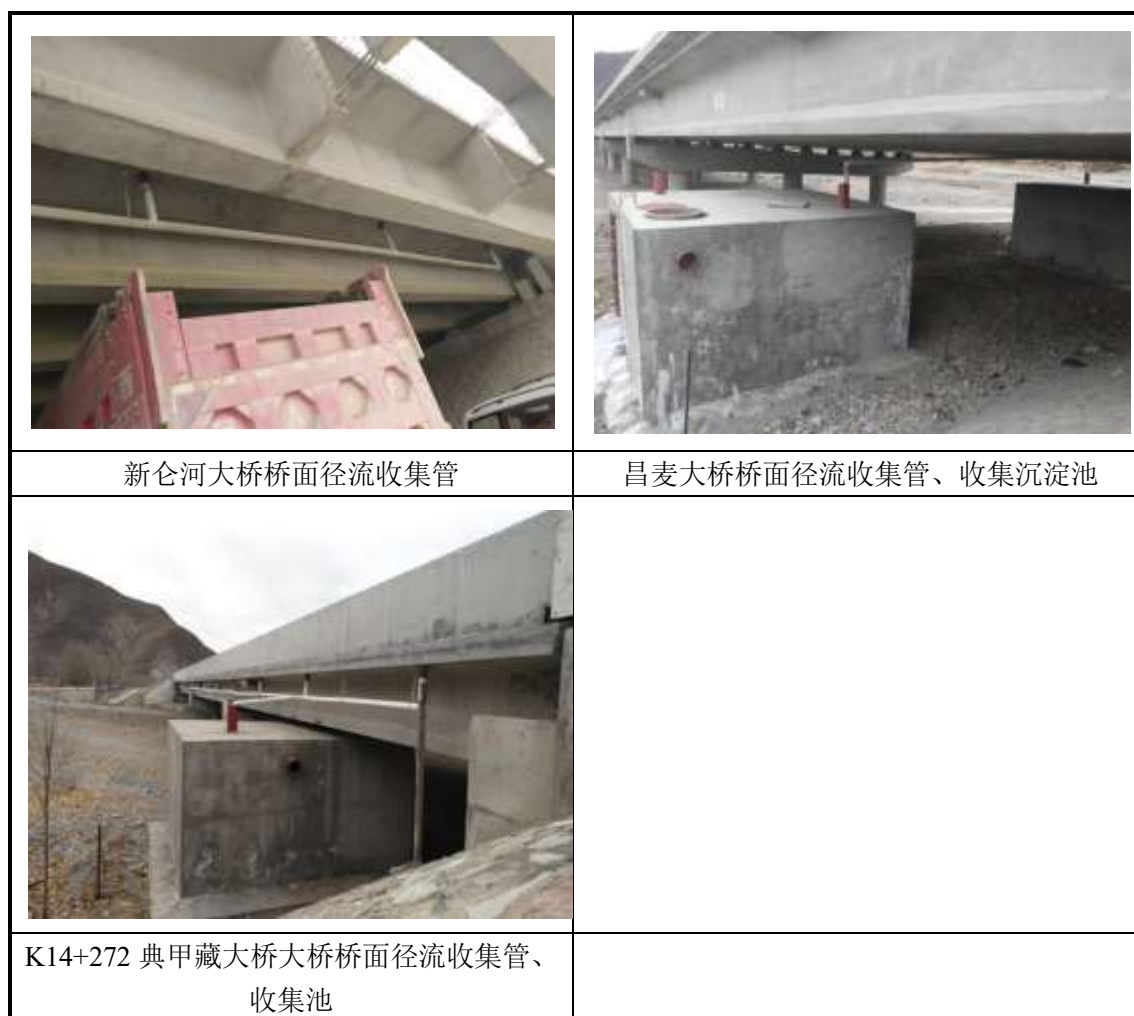
图 6.5-1 桥面径流收集系统

现场调查结果表明,建设单位在墨竹工卡高架桥、昌麦大桥、新仓河大桥、曲尼帕特大桥、甲玛大桥等桥梁上都安装了桥面径流收集系统,其由泄水口、横向收集管、纵向收集管及沉淀池组成。全线共设置沉淀池 34 处,蒸发池 3 处,其中甲玛大桥按照少占湿地、少破坏的原则设置了 3 个碳素结构沉淀池。

桥面排水系统全部采取浆砌片石砌筑，使排水顺畅，避免了对地表的冲刷，同时边沟均进行了防渗处理，桥面径流对沿线水环境质量没有明显不利影响。公路养护部门设有专人对应急池定期巡视，尤其遇到下雨或特殊事件时，将增加巡视次数。

② 为避免桥上车辆所载危险品翻漏对跨越拉萨河、墨竹玛曲及其支流以及水源保护区造成污染影响,建设单位在上前节所述桥梁安装了桥面径流收集系统,其由泄水口、横向收集管、纵向收集管及沉淀池组成。桥面汇流经过泄水口流入横向收集管,由纵向收集管收集后排至沉淀池。

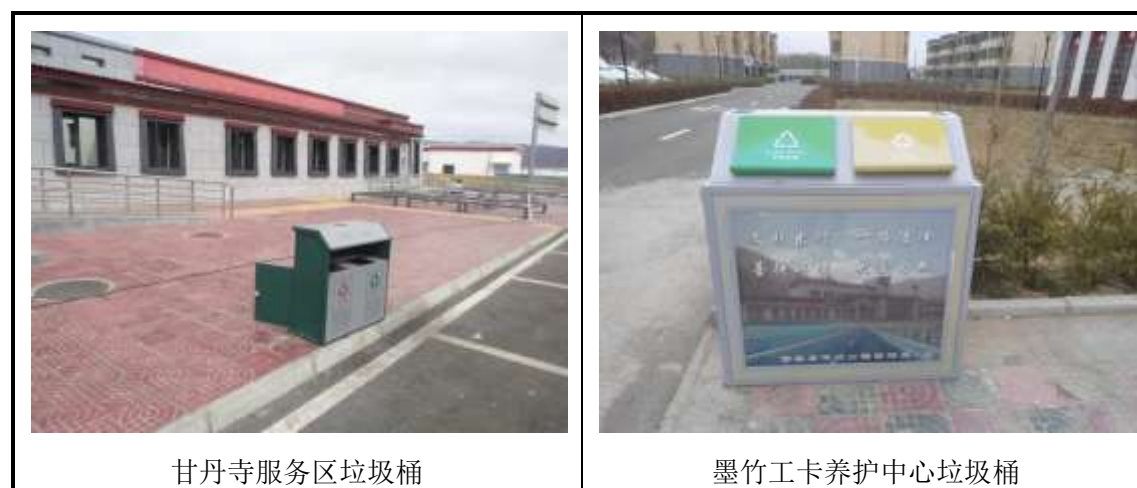
图 9.2-1 沿线服务设施生活垃圾收集装置图

经现场调查，营运期服务区和养护工区等各场地设有垃圾桶与集中堆放点，生活垃圾由市政统一收集处理。项目沿线服务区和养护工区生活垃圾收集装置如图 9.2-1。

建议建设单位进一步加强对运输车辆的管理和巡查,养路工人也应定期清扫边沟内的固体废物,加强对垃圾堆放的管理,避免散落在外。
